件 名 公社石橋団地外6団地外壁アスベスト分析調査業務委託【浜寺団地】

石綿障害予防規則 第3条第2項に基づく  
事前調査における石綿分析結果報告書(証明書)  
アスベスト分析マニュアル[1.20版](JIS A 1481-2)  
第4章 定性分析方法2(X線回折分析法・位相差分散顕微鏡法)

石綿障害予防規則 第3条第2項に基づく  
事前調査における石綿分析結果報告書（証明書）  
アスベスト分析マニュアル[1.20版]（JIS A 1481-3）  
第5章 定量分析方法1（X線回折分析法）

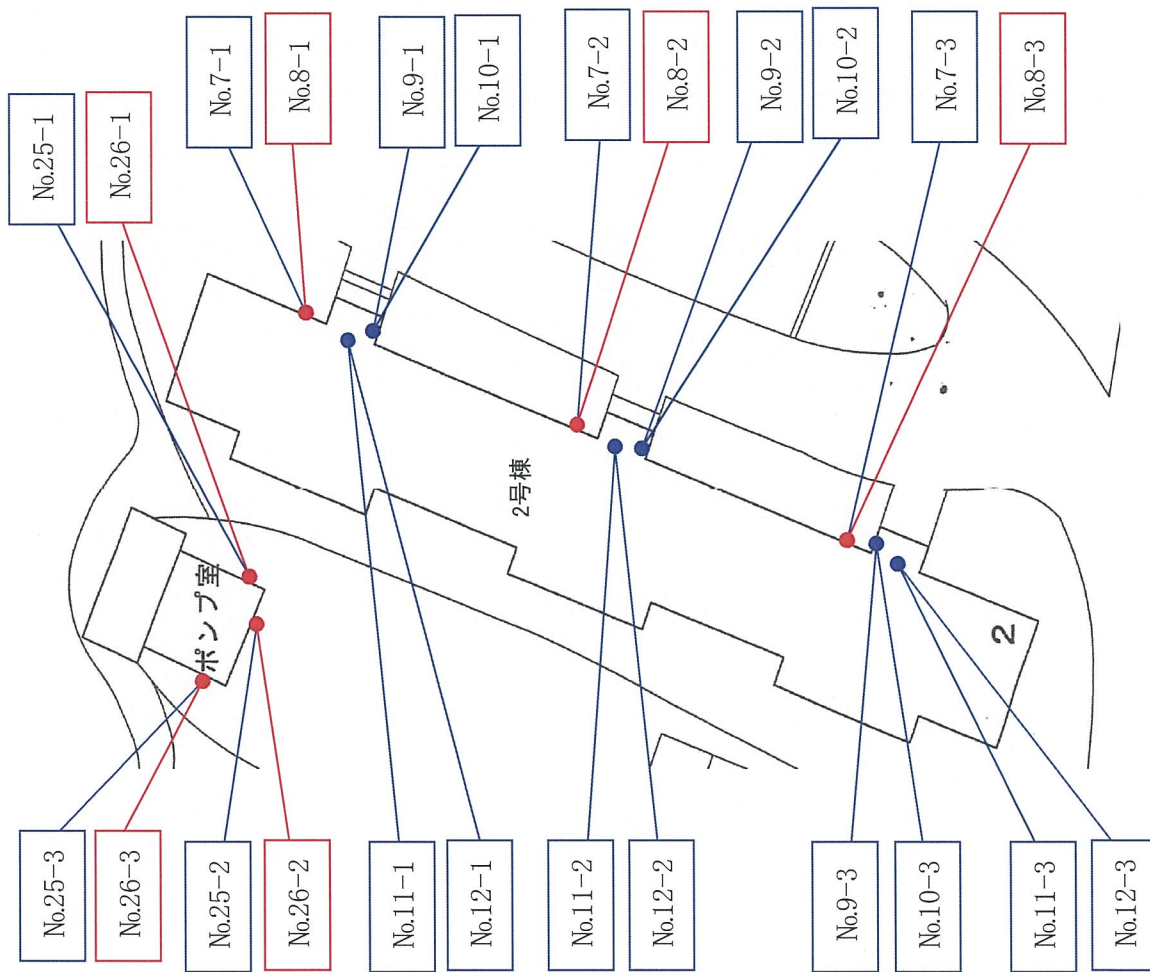
浜寺団地 2号棟・ポンプ室 平面図

検体No. サンプル名

| 7 | 2号棟 外壁① 仕上塗材 |
| 8 | 2号棟 外壁① 下地調整材 |
| 9 | 2号棟 外壁② 仕上塗材 |
| 10 | 2号棟 外壁② 下地調整材 |
| 11 | 2号棟 上裏 仕上塗材 |
| 12 | 2号棟 上裏 下地調整材 |
| 25 | ポンプ室 外壁 仕上塗材 |
| 26 | ポンプ室 外壁 下地調整材 |

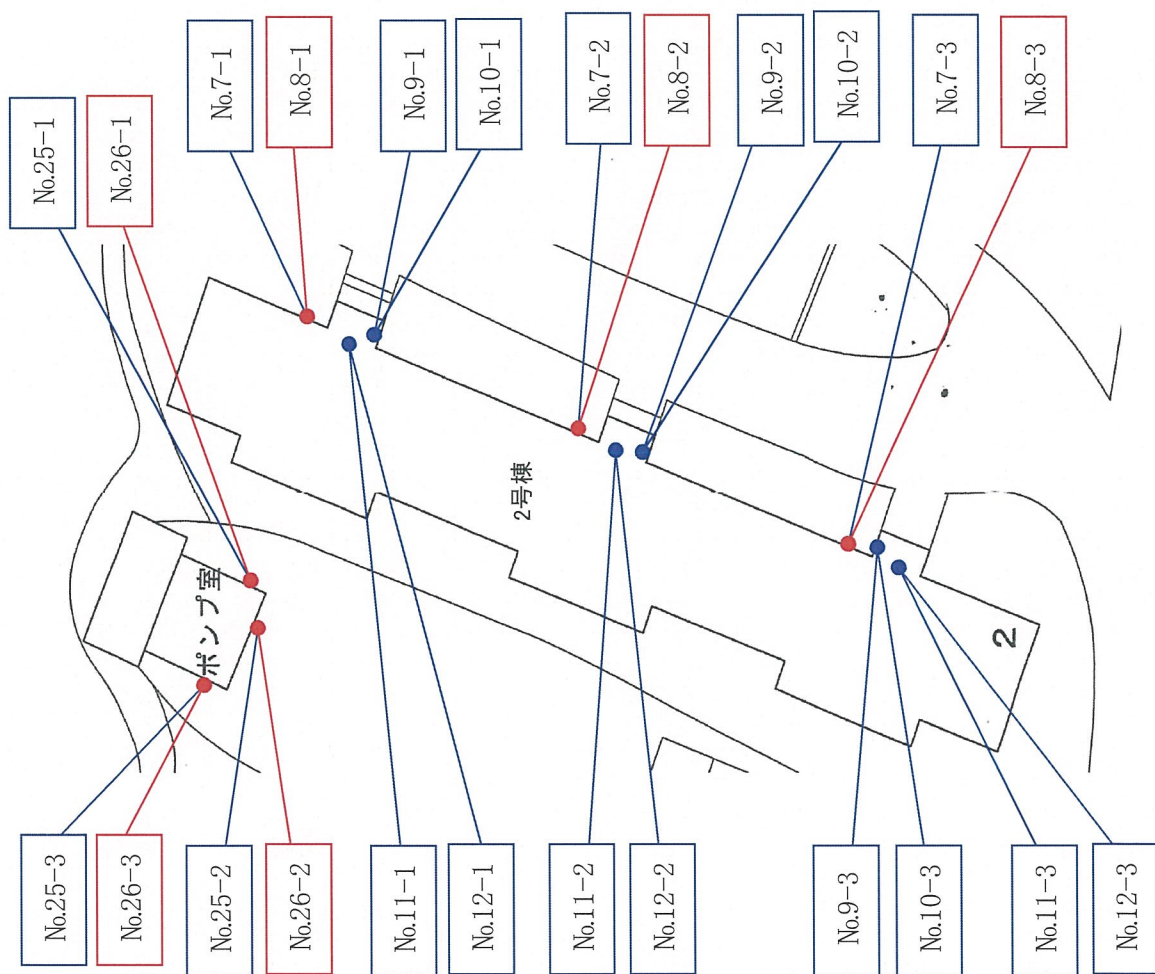
浜寺団地 2号棟・ポンプ室 平面図

- 7 2号棟 外壁① 仕上塗材
- 8 2号棟 外壁② 下地調整材
- 9 2号棟 外壁③ 仕上塗材
- 10 2号棟 外壁④ 下地調整材
- 11 2号棟 上裏 仕上塗材
- 12 2号棟 上裏 下地調整材
- 13 3号棟 外壁① 仕上塗材
- 25 ポンプ室 外壁 仕上塗材
- 26 ポンプ室 外壁 下地調整材

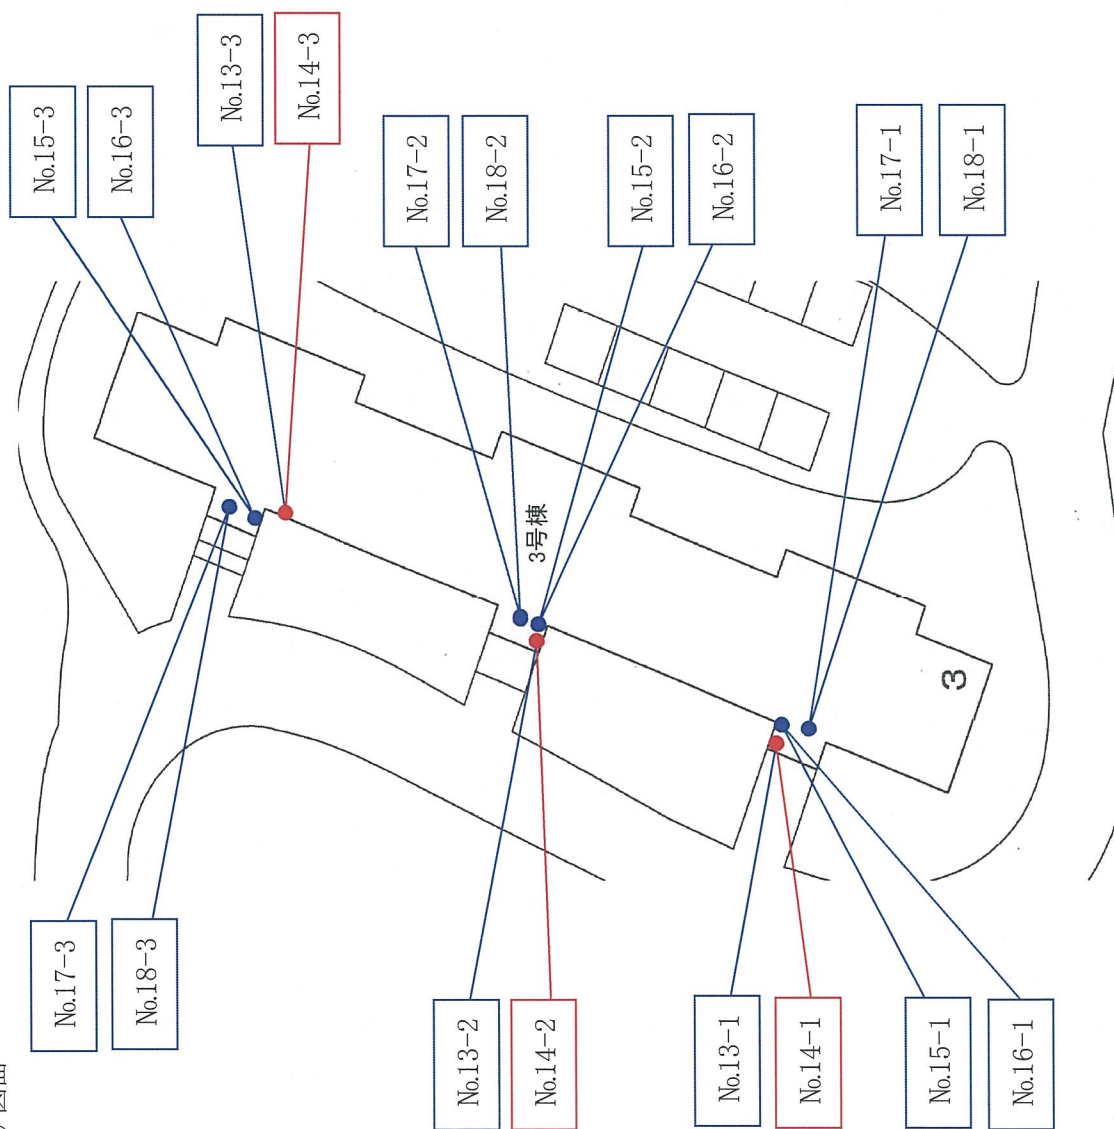
浜寺団地 3号棟 平面図

| No. | サンプルの名称 | 外 観 | 石綿<br>有無 | 含有されている石綿の種類 | | | | | 分析結果 |
|---|---|---|---|---|---|---|---|---|---|
| 14 | 3号棟 外壁① 下地調整材 | 白色及び灰色物質 | 有 | 含有 | 無 | 無 | 無 | 無 | 石綿(クリスタル 1.6%)を含有する。 |

- 13 3号棟 外壁① 仕上塗材
- 14 3号棟 外壁① 下地調整材
- 15 3号棟 外壁② 仕上塗材
- 16 3号棟 外壁② 下地調整材
- 17 3号棟 上裏 仕上塗材
- 18 3号棟 上裏 下地調整材

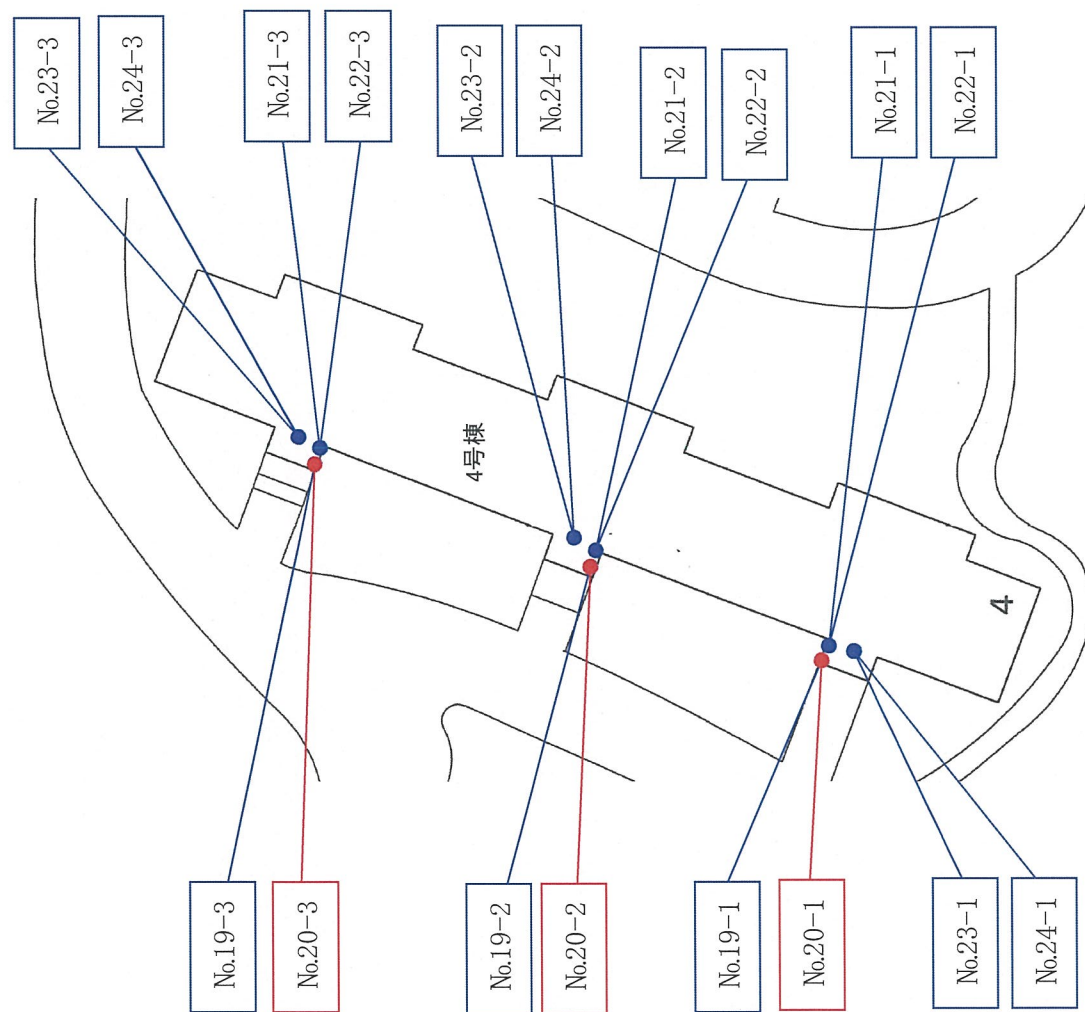
浜寺団地 4号棟 平面図

| No. | サンプルの名称 | 外 観 | 石綿<br>有無 | 含有されている石綿の種類 | | | | | 分析結果 |
|---|---|---|---|---|---|---|---|---|---|
| 20 | 4号棟 外壁① 下地調整材 | 灰色物質 | 有 | 含有 | 無 | 無 | 無 | 無 | 石綿(クリスタル 1.8%)を含有する。 |

- 19 4号棟 外壁① 仕上塗材
- 20 4号棟 外壁① 下地調整材
- 21 4号棟 外壁② 仕上塗材
- 22 4号棟 外壁② 下地調整材
- 23 4号棟 上裏 仕上塗材
- 24 4号棟 上裏 下地調整材

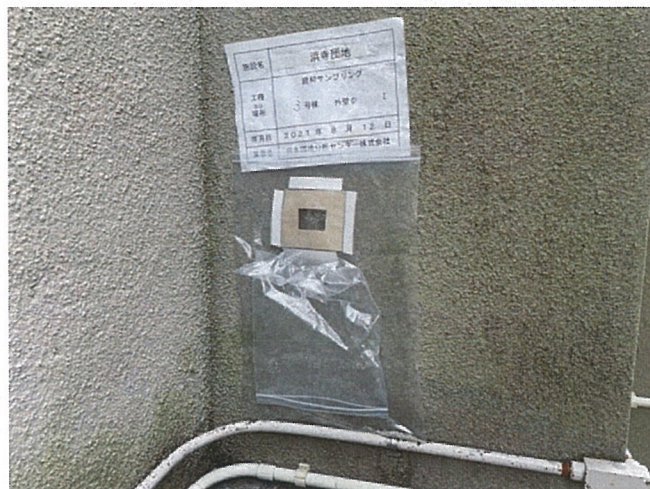
No.13-1・No.14-1

3号棟 外壁① 仕上塗材  
3号棟 外壁① 下地調整材

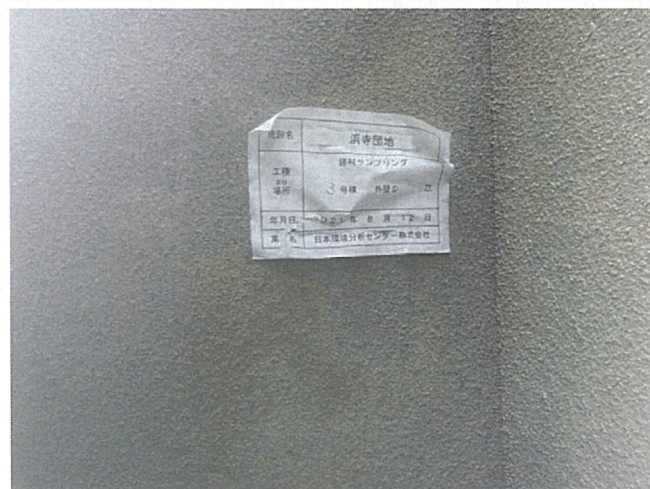
No.13-1・No.14-1

3号棟 外壁① 仕上塗材  
3号棟 外壁① 下地調整材

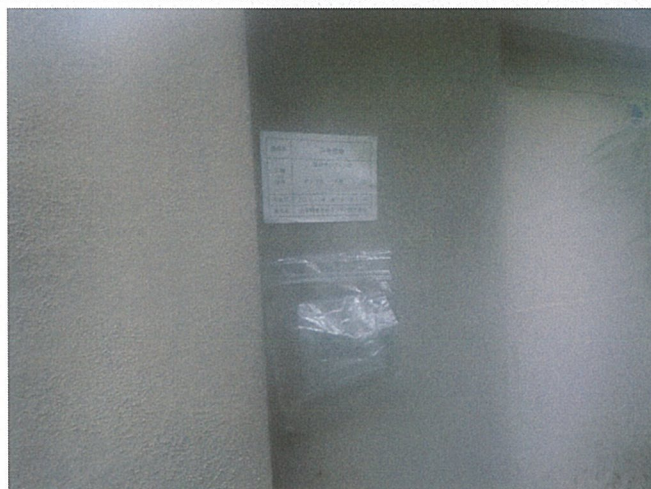
No.25-1・No.26-1

| 試料<br>No. | 試料名称 | 定量分析結果 | | 別添<br>デー<br>ターNo. |
|---|---|---|---|---|
| 26 | ポンプ室 外壁 下地調整材 | Chr | 2.3 | 添付26 |

ポンプ室 外壁 仕上塗材  
ポンプ室 外壁 下地調整材

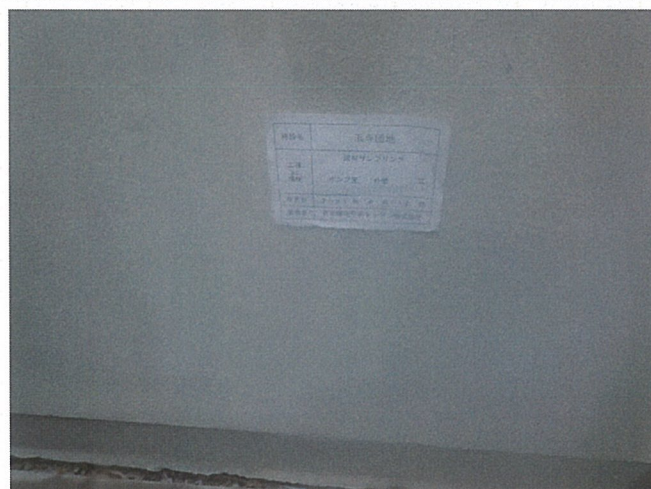
No.25-1・No.26-1

ポンプ室 外壁 仕上塗材  
ポンプ室 外壁 下地調整材
